## 鉴定结论

基本信息	委托方	环宇好车	技术支持	18723354997	牌照号码		
	车辆类型	轿车	使用性质	非营运	国别属性	国产	
	出厂年月	2020年11月	参考款型	凯迪拉克CT6 2021款 28T 豪华型			
	核载人数	5 人	车身尺寸	长:5.22; 宽:1.87; 高:1.49; 轴距:3.10 (米)			
	表征里程	85489 km	车架号	LSGKR53LOMA061273			
	排量/功率	1998 ml/ 169 kw	燃油标号	汽油 / 95 #			
车辆配置	驱动形式	变速器形式	发动机类型	进气形式	气囊配置	轮胎型号	制动形式
	前置后驱	10档手自一体	直列四缸	涡轮增压	8 气囊	235/50 R18	四轮盘式
	ABS防抱死	车身稳定系统	主动安全配置				
	有	有	EBD/EBA/TCS/ESP/上坡辅助/并线辅助/定速巡航				
	重要配置		自动分区空调/前排座椅加热+通风+记忆/自动LED大灯/无钥匙进入-启动				
车辆技术状况描述	鉴定科目	检测、勘察结果描述					
	车身检查	无重大结构性损伤					
	发动机舱检查	工况正常无明显异常现象					
	驾驶舱检查	无明显异常磨损、功能键使用无异常					
	启动检查	启动顺畅; 无明显异常状况					
	路试检查	行驶正常; 无明显异常状况					
	底盘检查	变速箱部分附件索赔更换					
综合描述	1. 符合国家机动车相关技术要求及法律法规, 不属于事故车、水泡车、火烧车;

检测机构: 重庆衡正机动车评估有限公司

# 重大车况检查判定表

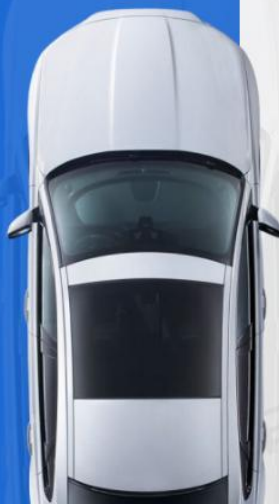
## 车辆维修痕迹图

✂ 维修部位 **2处异常已修复**

后左

正后

维修项目	维修方式	件数
后保险杠附件	更换	1
后保险杠皮	更换	1
行李箱盖进口隐形车衣	更换	1
后保险杠进口隐形车衣	更换	1
左后尾灯	更换	1
后保险杠骨架	修理	1

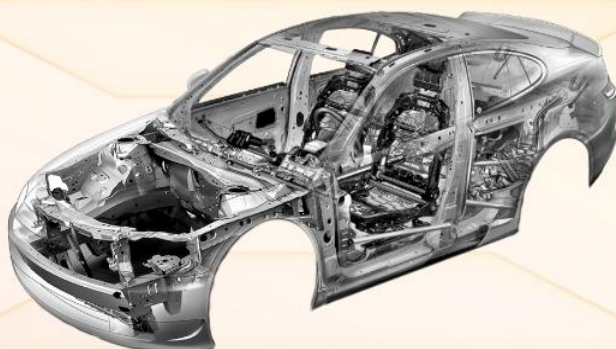
## 加强件异常提示

车辆未发现加强件异常
