鉴定结论

检测机构： 重庆衡正机动车评估有限公司

检测日期：2026 年 01 月 13 日

奔驰GLC 2021款 GLC 260 L 4MATIC 豪华型　　LE4OB8BB4ML668759

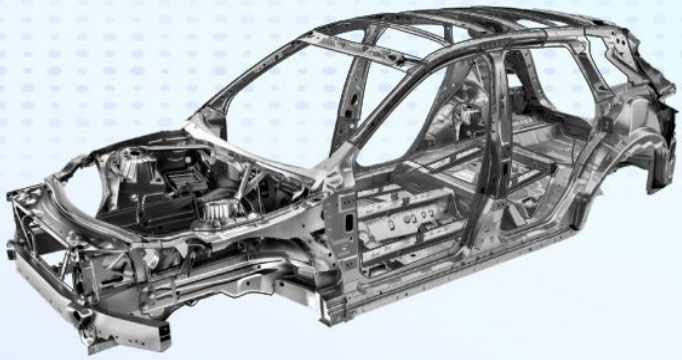
骨架异常提示

部件	异常方位
车辆未发现骨架异常

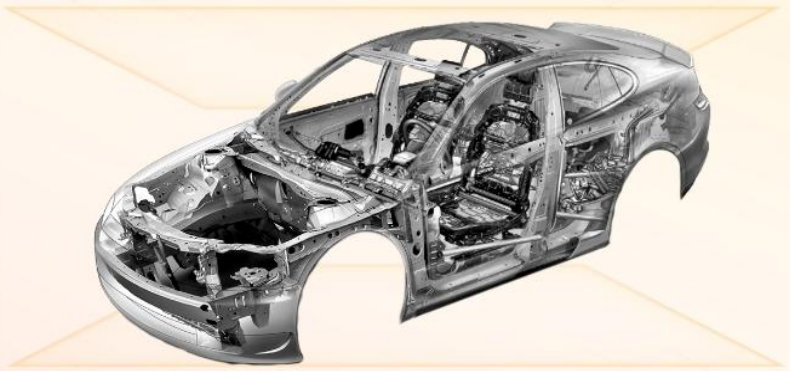
加强件异常提示

部件	异常方位
车辆未发现加强件异常
