鉴定结论

<table><tr><td rowspan="6">基本信息</td><td>委托方</td><td colspan="2">环宇好车</td><td>技术支持</td><td>18723354997</td><td>牌照号码</td><td></td></tr><tr><td>出厂年月</td><td colspan="2">2015年5月</td><td>参考款型</td><td colspan="3">福克斯 2012款 两厢 1.6L 自动风尚型</td></tr></table>

检测机构： 重庆衡正机动车评估有限公司

检测日期：2026 年 01 月 20 日

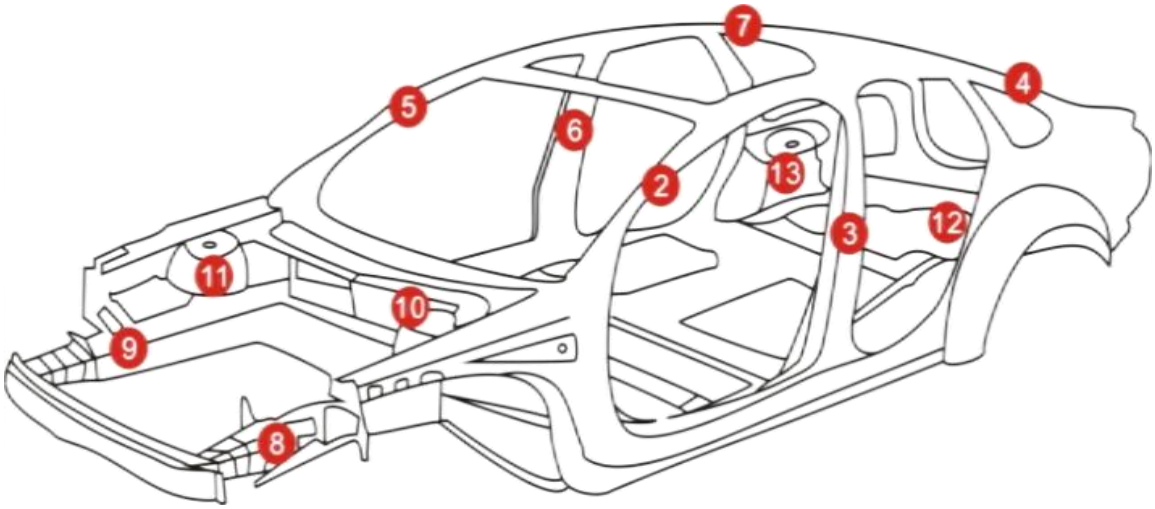
车体结构示意图

检测结论： 非事故车

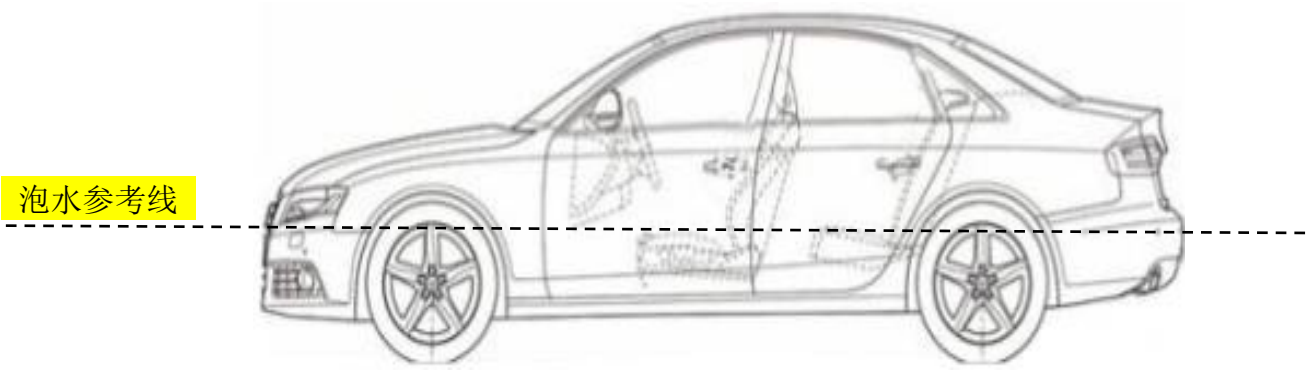
泡水车示意图

检测结论： 非水泡车

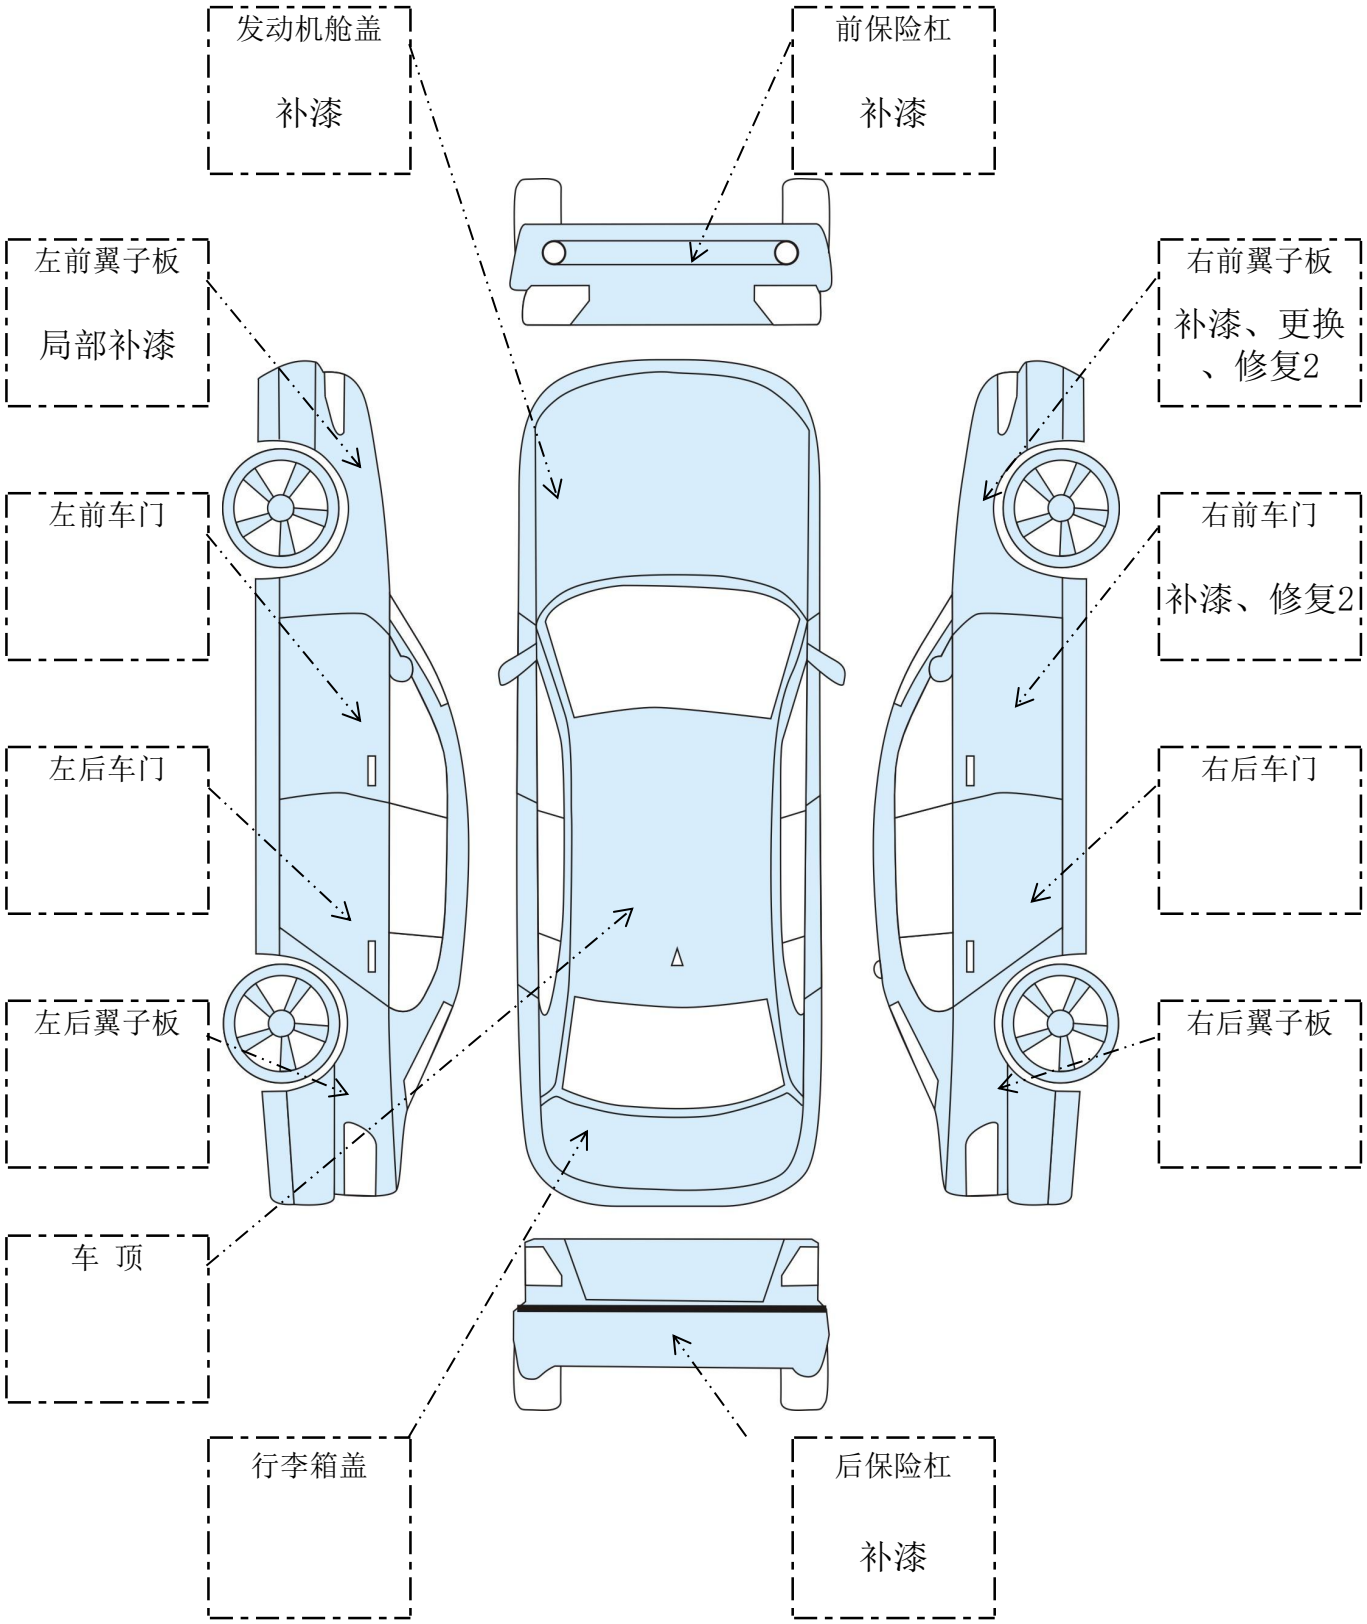
车身外观鉴定示意图

备注：空调压缩机、方向机渗油；

右前门框	右前门框
右前A柱立柱侧面上部 局部小面积变形	右前A柱立柱上部 主体结构正常
检测说明：右前大灯、右前翼子板更换；

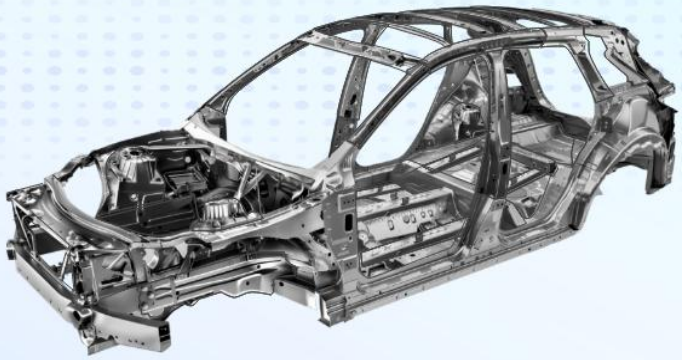
骨架异常提示

部件	异常方位
车辆未发现骨架异常

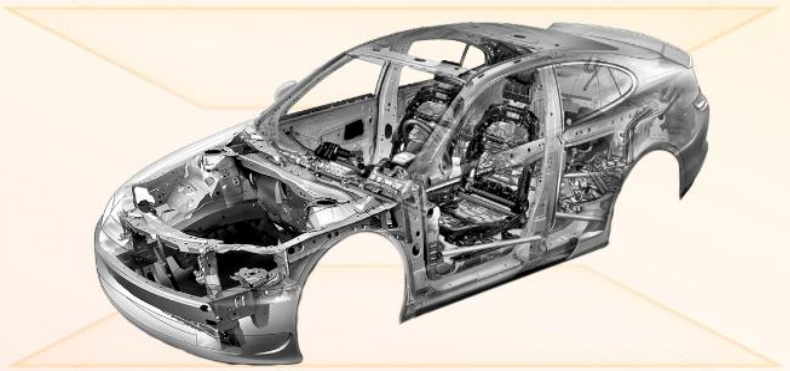
加强件异常提示

部件	异常方位
车辆未发现加强件异常
