鉴定结论

检测机构: 重庆衡正机动车评估有限公司

沃尔沃S60 2023款 B4 智远豪华版

LVYZBK8D3PP248631

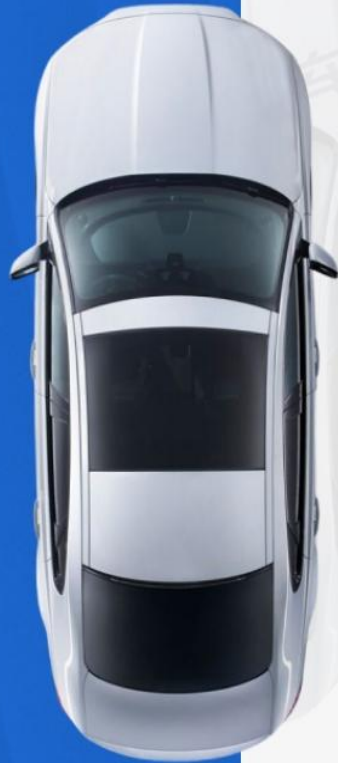
车辆维修痕迹图

✕ 维修部位 / 0处异常已修复

- 正前方
- 前方右侧
- 中间右侧
- 后方右侧
- 正后方
- 后方左侧
- 中间左侧
- 前方左侧
- 顶部
- 底部
- 内部

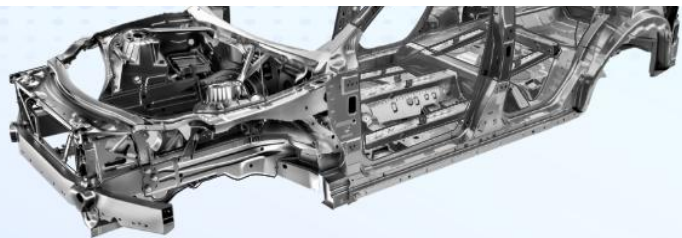
骨架异常提示

车辆未发现骨架异常
