## 鉴定结论

检测机构: 重庆衡正机动车评估有限公司

检测日期: 2025 年 10 月 15 日

蒙迪欧 2013款 2.0L GTDi200时尚型

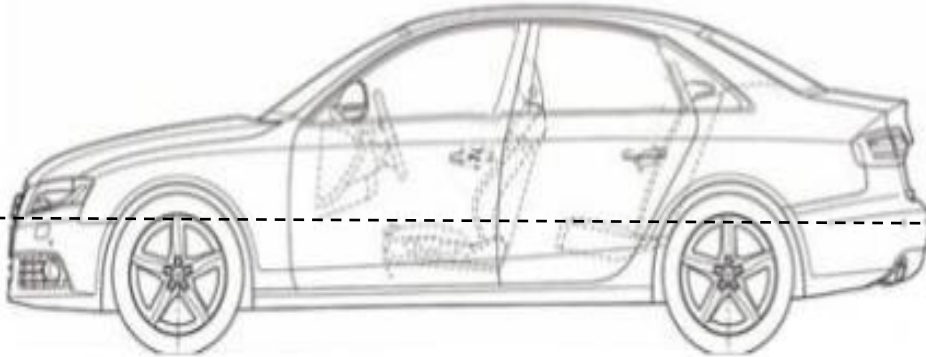
泡水车示意图

泡水参考线

代码	检查项目	判定标准	检测结果
1	车内地毯	通过对左列项目检测是否存在如下缺陷。 泡水锈蚀： 指车内金属部件因为泡水原因造成的大面积为明显的锈蚀。 泡水泥沙： 指车内存在明显泥沙痕迹。 泡水水渍： 指因为泡水车内存留的水印。 泡水霉斑： 指车内部件因为泡水后造成的明显发霉现象。 泡水修复： 指车内部件存在因泡水后进行修复所造成的痕迹。 只存在在部件1、3、8三个部件存在上述中相应缺陷，不被判定为泡水车	驾驶舱底板最低位轻微进水痕迹 局部脏污
2	乘客/驾驶舱地板线束及接口		
3	座椅滑轨		
4	座椅坐垫下方		
5	转向柱		
6	点烟器底座		
7	安全带		
8	行李舱底板		
9	驾驶室内保险丝盒		
10	发动机舱保险丝盒		
11	空调出风口		
12	发动机线束及接口		
13	车顶篷		
14	车身底板框架		
15	柱夹层及周边		
16	驾驶舱内控制单元		
17	行李舱保险丝盒及线束		
18	其他

检测结论： 非水泡车

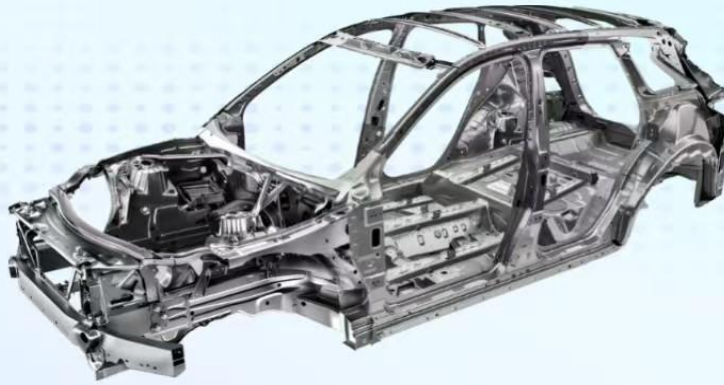
## 骨架异常提示

车辆未发现骨架异常

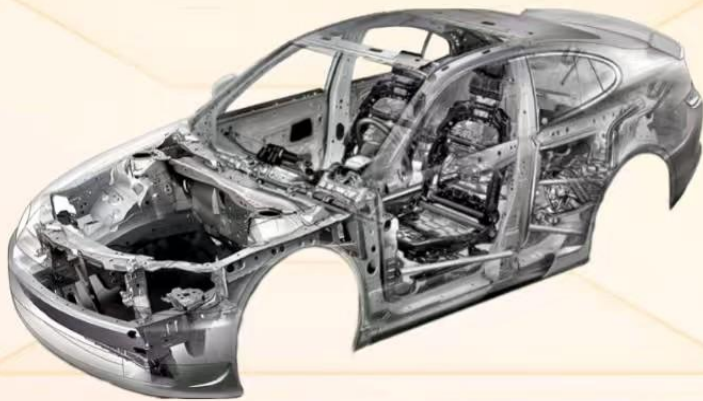
## 加强件异常提示

车辆未发现加强件异常
